COSMIX:

Сравнение керамического крана и стального

Использование на линии с HCl:

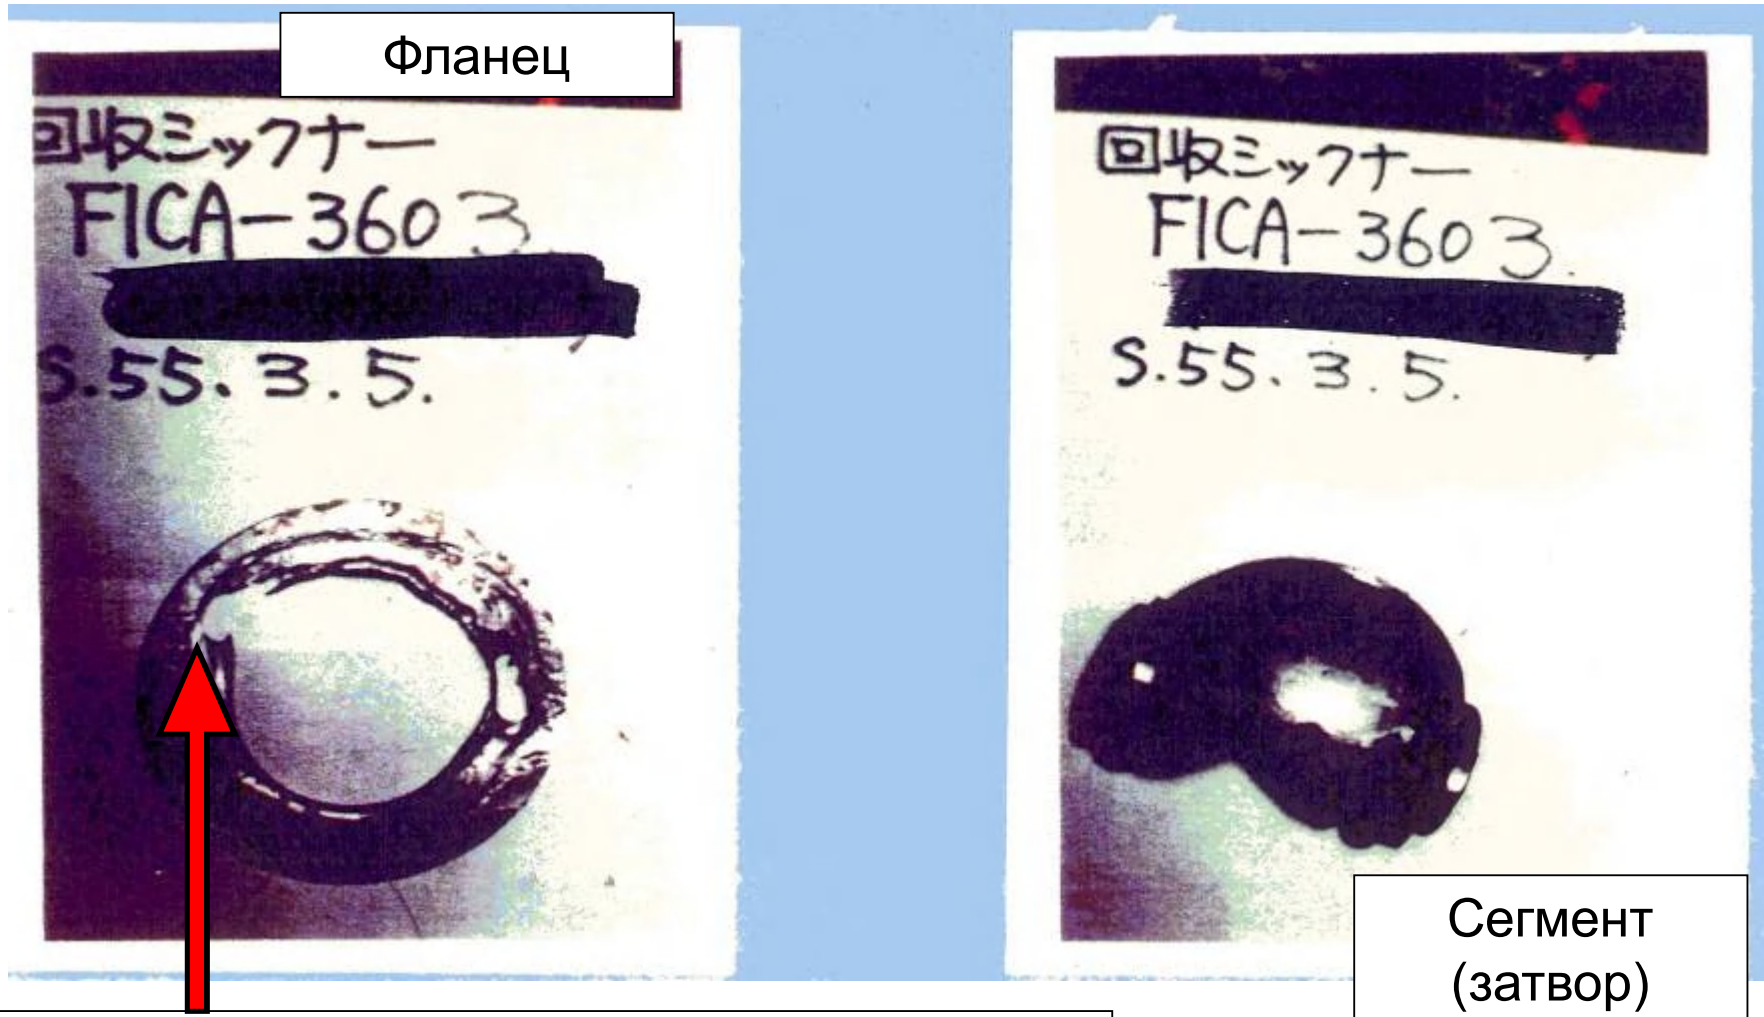
Сегментный клапан из нерж. стали

После использования на линии с HCl,

Разъело замыкающий фланец, кран дал течь

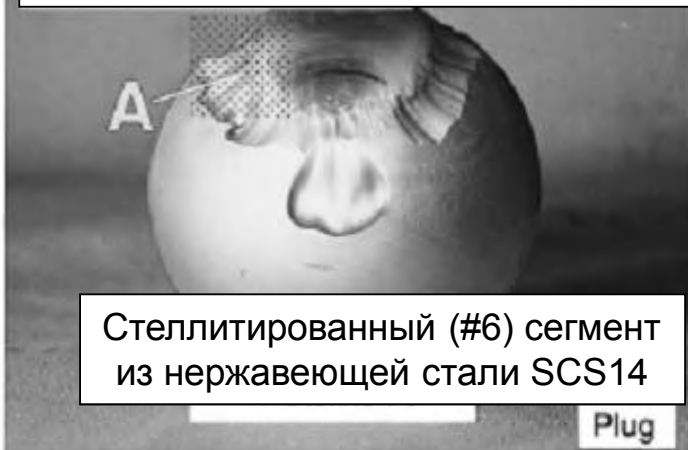
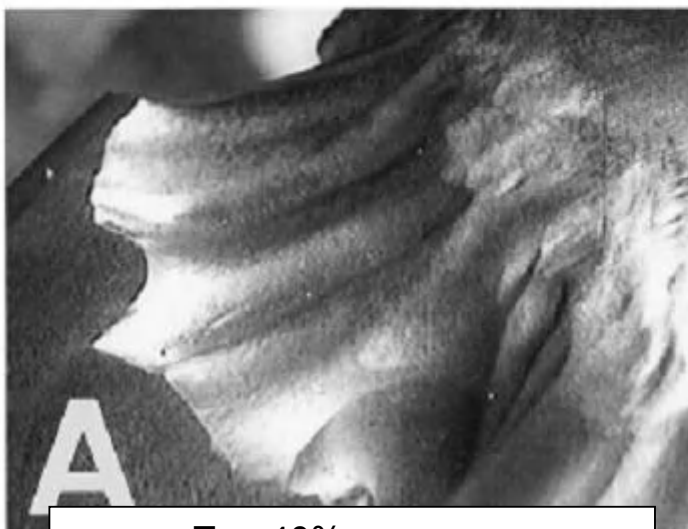
Стеллитированный (#6) сегмент из нержавеющей стали SCS14

Сегмент (затвор)

При 40% открытии
давление на входе: 0.73 МПа
давление на выходе: 0.69 МПа

Седло

При 100% открытии
давление на входе: 0.57 МПа
давление на выходе: 0.46 МПа
